ATENEIO VENETO

anno CCIV, terza serie, 16/1 (2017)

Luca Scappin

L'INNOVAZIONE "DISCRETA"
NELLA TRADIZIONE DEI COLLEGAMENTI STRUTTURALI:
I RESTAURI VENEZIANI DELLA "PRIMA STAGIONE"
DI FERDINANDO FORLATI

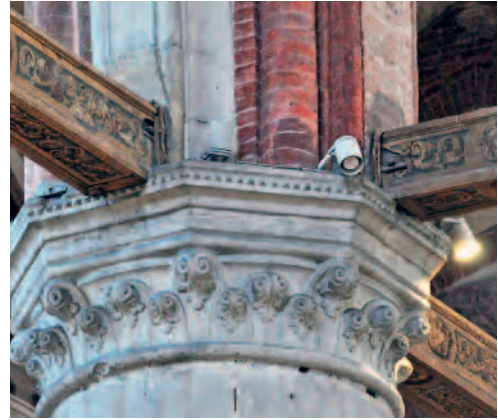
1. Venezia, chiesa di Santa Maria Gloriosa dei Frari. Peduccio di una colonna sul lato sinistro della navata centrale con alcune parti visibili delle staffe di fissaggio dei tiranti nascosti dal rivestimento ligneo scatolare e decorato (2017, foto L. Scappin)

Per non alterare l'aspetto della chiesa fu deciso, quindi, di nasconderli entro false travi, che dessero l'impressione delle preesistenti, mediante l'applicazione di fodere in legno decorate, che nascondono sia le travi lignee che i tiranti metallici disposti sopra (fig. 1).

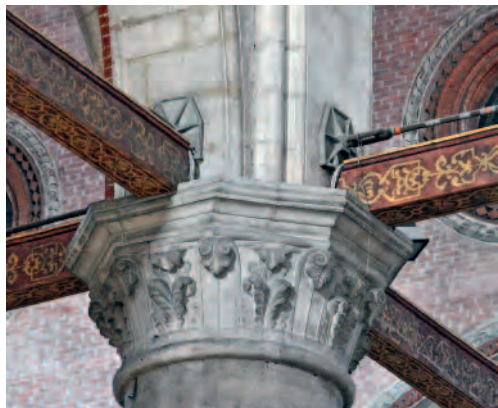
3. Venezia, chiesa dei Santi Giovanni e Paolo. Peduccio di una colonna sul lato sinistro della navata centrale dove sono visibili le piastre in ghisa e i tiranti tesi sopra le travi lignee foderate e decorate (2017, foto L. Scappin)

Un sistema simile viene adottato anche nel cantiere della chiesa dei Santi Giovanni e Paolo dove Forlati subentra a Federico Rosso, venuto a mancare, e prendendo in consegna le indicazioni progettuali già impostate, anche se ne definisce le stesure delle perizie e la prosecuzione di lavori su altre parti della fabbrica¹⁷ (figg. 2-3). In questo caso i tiranti sono ben visibili perché distanziati dalle travi, che sono comunque foderate, e decorate, per nascondere il sistema di bloccaggio ai peducci e ridurre la visibilità del tirante. Questo sistema di collaborazione o affiancamento verrà reso meno visibile nella basilica di Torcello dove adotta anche un dispositivo impiegato per le travi dei solai della Ca' d'Oro.

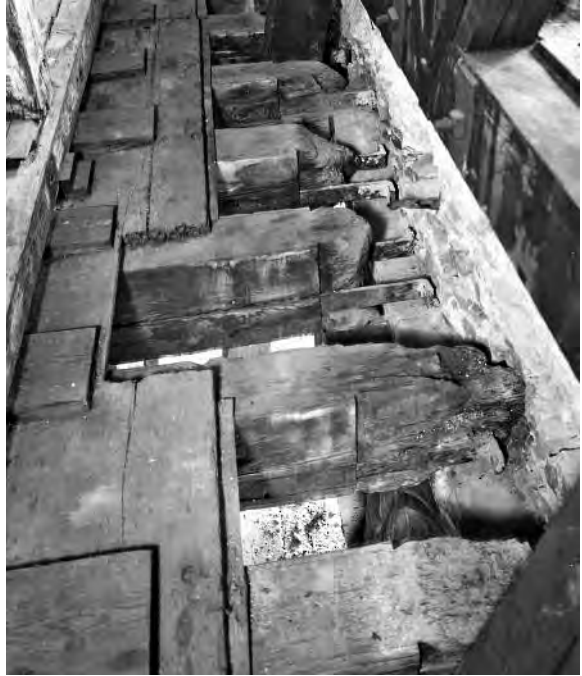
7. Venezia, Ca' d'Oro, restauri 1929-1936. Staffe predisposte per fissare le teste al cordolo di collegamento al primo livello (Iuav, AP, FFT, inv. 811, part.)

ratura come dormiente, denominato *rema*, costituisce uno dei sistemi di appoggio della tradizione costruttiva lagunare dei secoli XIII-XV; la *rema* svolge la triplice funzione di legamento della muratura, di componente utile a garantire una migliore ripartizione dei carichi delle travi del solaio e di connessione tra le travi ottenuta mediante chiodature. Nell'intervento di Forlati possiamo leggere la conservazione delle travi di solaio originali, che vengono rinforzate alle teste con profilati angolari tali che l'estremità di questi siano fissati nel cordolo in calcestruzzo armato che viene predisposto, per ogni piano di solaio, nella sede della *rema*, le cui rimanenze vengono tolte. Il cordolo richiama, quindi, la tecnica costruttiva tradizionale, anche se diventa un elemento di maggiore irrigidimento, e assume una lunghezza da angolo ad angolo della facciata in modo da connettere e imbrigliare le pareti opposte ortogonali al fronte sul canal Grande.

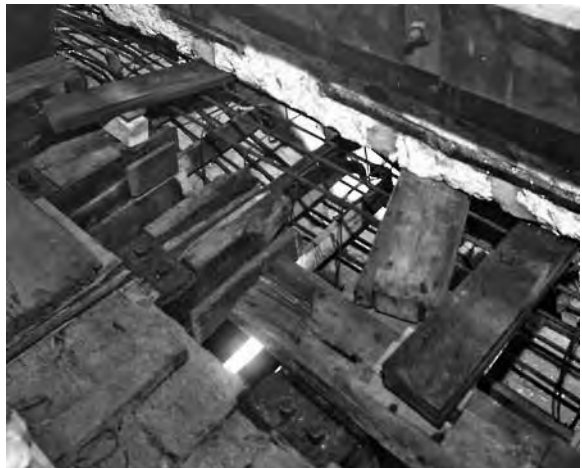
8. Venezia, Ca' d'Oro, restauri 1929-1936. Staffe e armature predisposte per il getto di calcestruzzo del cordolo di collegamento al primo livello (Iuav, AP, FFT, inv. 812, part.)

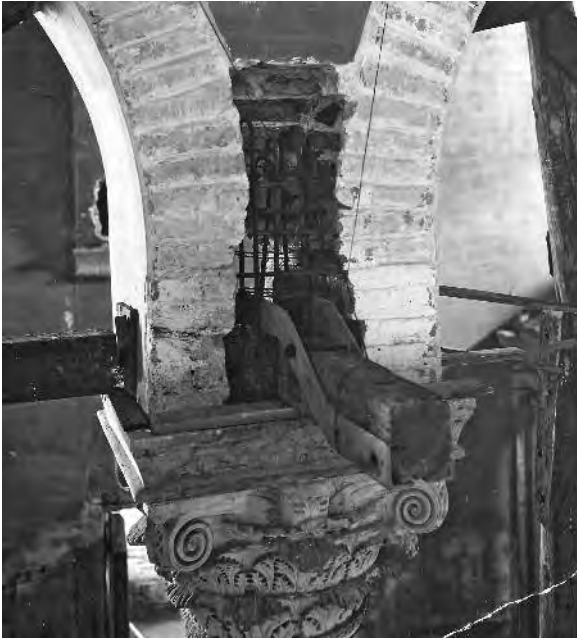
9. Torcello, chiesa di Santa Maria Assunta, restauri 1929-1938. Peduccio delle arcate del lato destro con le armature predisposte per il nucleo in calcestruzzo armato che fissa le staffe metalliche delle travi-catene (giugno 1936) (SABAPVe, AF, neg. 6521, part.)

nelle tre catene della navata centrale, ha affiancato dei legamenti metallici nella parte alta, mascherata da nuove parti lignee saldate insieme da profili angolari agli appoggi inseriti in lievi scanalature delle travi in modo che non siano evidenti (figg. 9-10). Nella loro estremità questi profili, con il lato inclinato, si inseriscono nei peducci e si fissano al nucleo in calcestruzzo armato, in modo simile alle staffe impiegate per collegare le travi del solaio al cordolo in cemento armato alla Ca' d'Oro. I tiranti metallici, sopra le travi, sono fissati con «scontri ai peducci delle colonne e scontri a vite di tensione all'estremità»²¹ ossia con piastre poco visibili collocate sui peducci. I tiranti della navata principale proseguono in quelle laterali in modo che si crei una continuità tra i due muri longitudinali della chiesa. Per le catene lignee delle arcate e delle navate laterali utilizza, o ripristina in modo simile all'esistente, brevi staffe chiodate nell'intradosso entranti nel peduccio e nelle pareti, dove probabilmente utilizza come capo chiavi dei nuclei in cemento armato oppure dei conci lapidei.

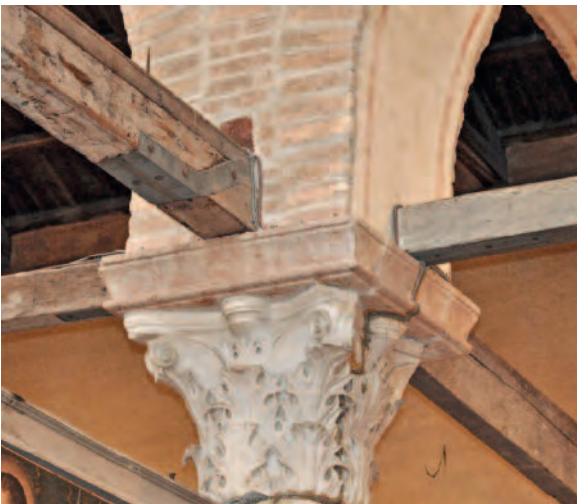
10. Torcello, chiesa di Santa Maria Assunta. Peducci di colonna del lato sinistro con i tiranti lignei e le staffe di fissaggio (2017, foto L. Scappin)

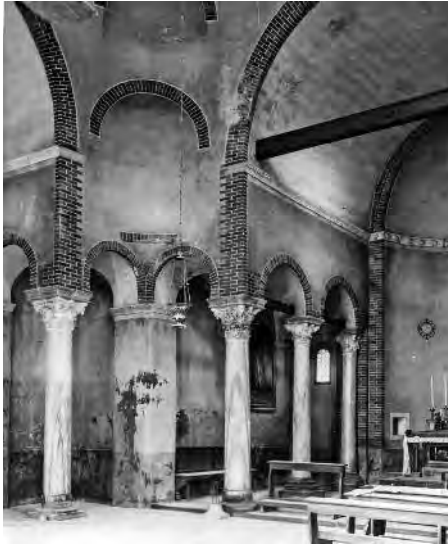
11. Torcello, chiesa di Santa Fosca, prima dei lavori di Forlati del 1929-1938. Si nota la presenza dei tiranti lignei del braccio absidale (solo all'imposta dell'arcone) e delle due arcatelle del presbiterio (giugno 1929) (SABAPVe, AF, neg. 4059A, part.)

mancanti nelle arcatele della crociera, dimostrando di utilizzare le indicazioni derivate dalla tradizione costruttiva²³ (figg. 11-12). Anche il dormiente ligneo esistente alla base della copertura a travicelli convergenti del tetto del tamburo, nello spazio centrale della chiesa di Santa Fosca, viene sostituito con un cordolo in cemento armato similmente all'operazione di sostituzione della *rema* dei solai della Ca' d'Oro²⁴.

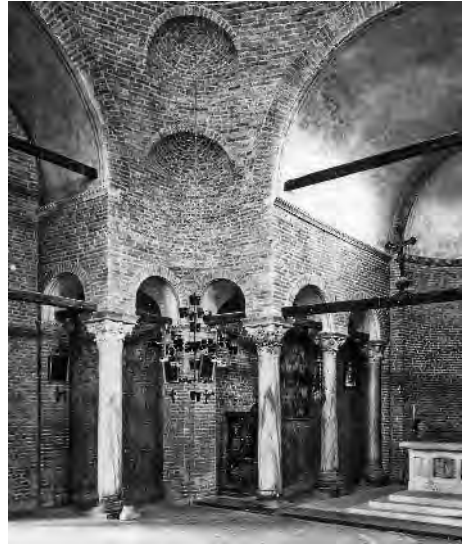
12. Torcello, chiesa di Santa Fosca, dopo i lavori di Forlati del 1929-1938. Si nota l'incremento dei tiranti lignei negli arconi dei bracci della croce e in tutte le arcatelle (ottobre 1938). (SABAPVe, AF, neg. 4948, part.)

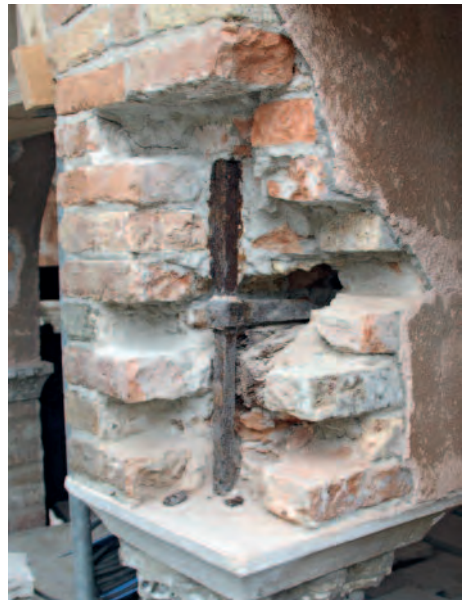
13. Torcello, chiesa di Santa Fosca. Capochiave a bolzone dell'intervento di Rupolo (1908-1915) di un peduccio del portico nord (2014, foto Studio Tocchi)

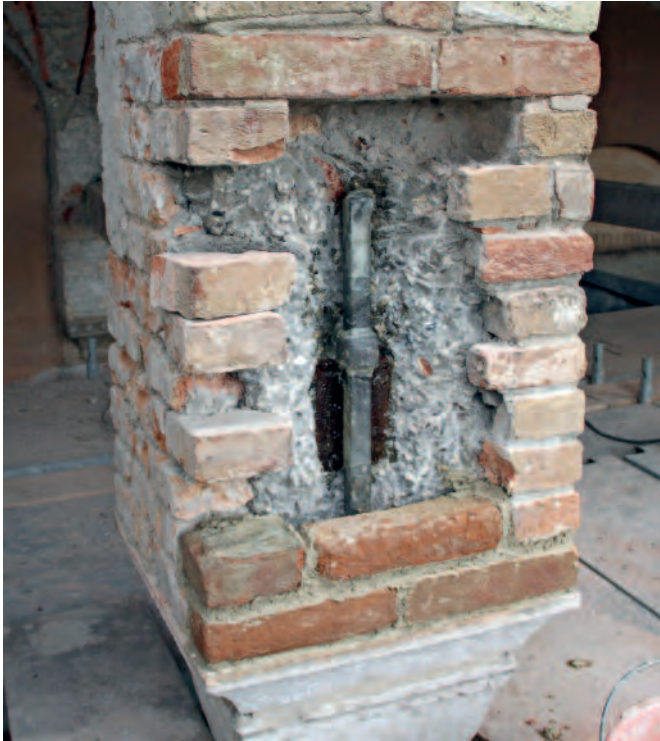
14. Torcello, chiesa di Santa Fosca. Capochiave a bolzone, sostituito nell'intervento di Forlati (1929-1938), bloccato insieme alla trave in un nucleo di calcestruzzo all'interno di un peduccio del portico nord (2015, foto Studio Tocchi)

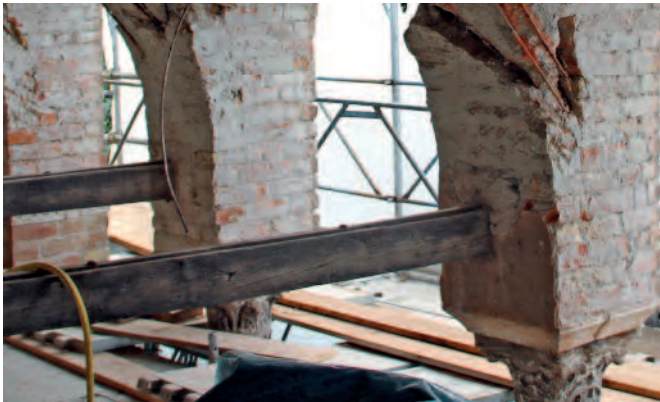
15. Torcello, chiesa di Santa Fosca. Peducci del lato nord del portico. Si vedono le barre chiodate sopra le catene lignee dell'intervento di Rupolo del 1908-1915 (2014, foto Studio Tocchi)
